## PUENTES CHILENOS

#### FUNDACIONES DIRECTAS

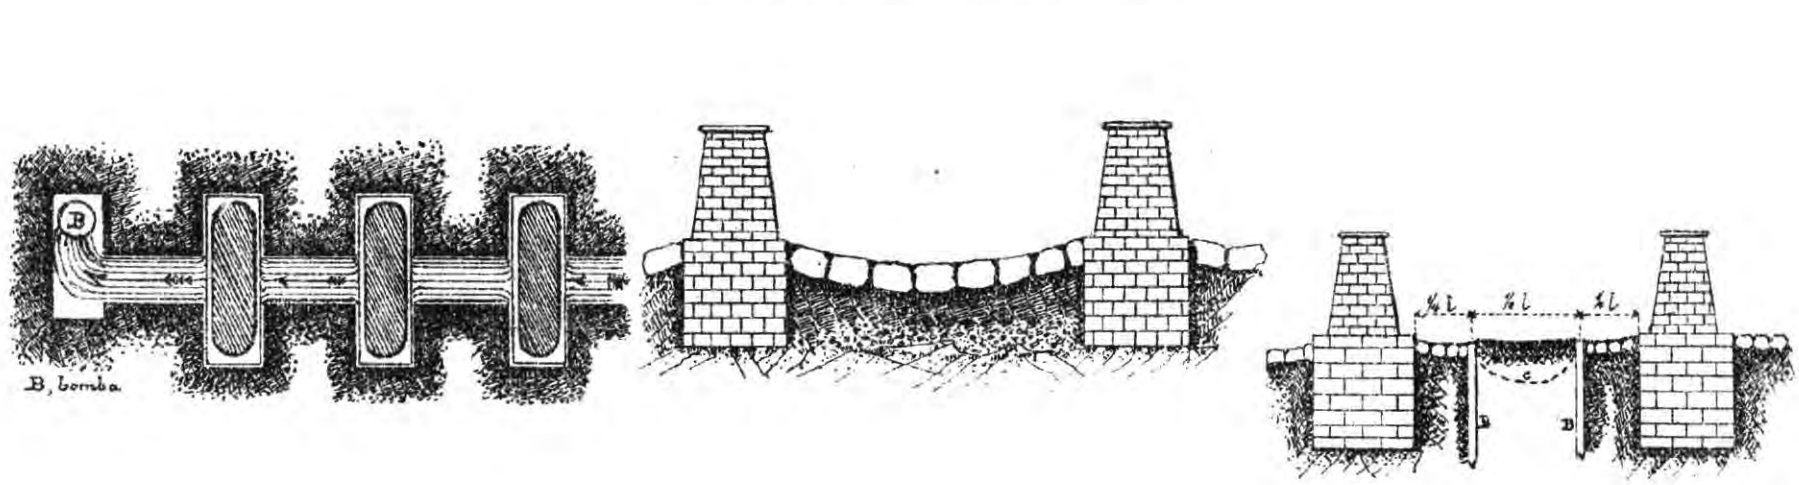
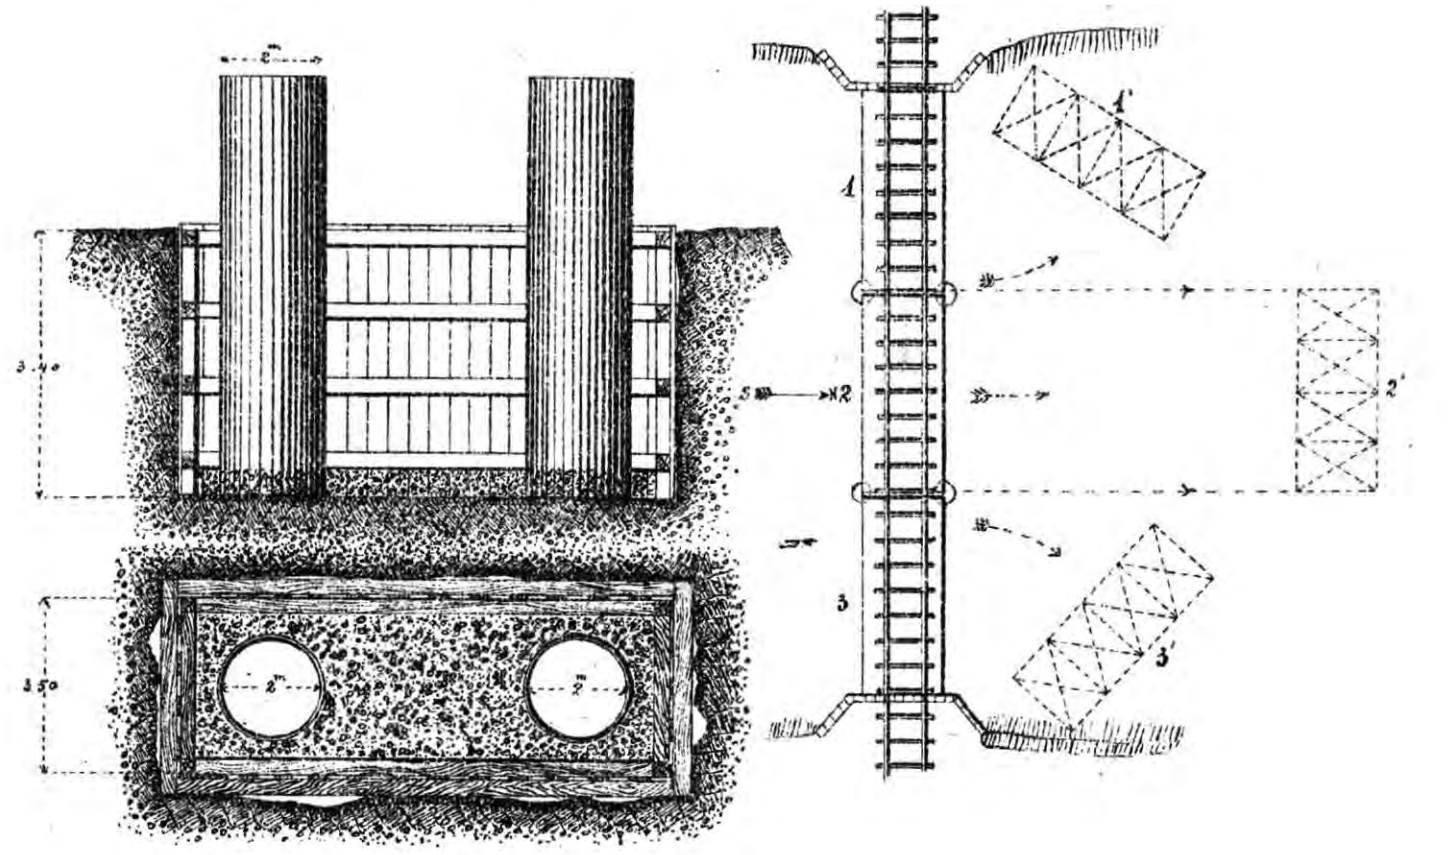
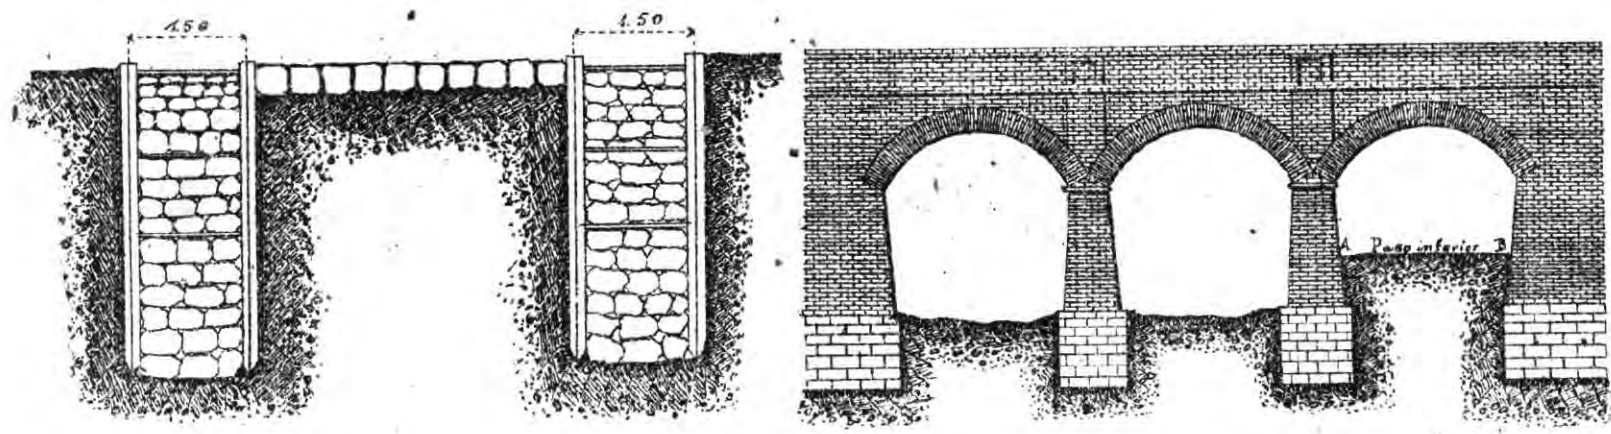
PUENTE DEL LONGAVÍ

Posteriormente, el Longaví, en una de sus creces del año 1898, cargándose las aguas en una parte del lecho, lo canalizaron en una estension de dos tramos, provocando así una fuerte socavacion, de tal manera que descubrió los cimientos de dos de los machones del puente, provocando aun pequeñas desnivelaciones que pudieron comprometer las bóvedas si hubiera seguido acentuándose.

Este hecho puso entónces enteramente de manifiesto que el suelo que se habia considerado como insocavable estaba espuesto, siempre que las aguas tomasen un volúmen tal que dieran una altura de 1 m. mas que las creces de 1877. Era, pues, evidente i eminente la necesidad de proteger esas fundaciones con un zampeado jeneral, puesto que no se podia asegurar si en otra crece las aguas no irian aun mas léjos en sus estragos. La administracion, por economía, se limitó a hacer defensas locales con zampeados parciales i deficientes alrededor de los machones, cuyas fundaciones fueron descubiertas. Los resultados no tardaron en hacerse esperar desgraciadamente; las creces de 1899, las mayores conocidas ahora, no solo tomaron tanta agua, que su nivel subió de 0.60 encima del nacimiento de las bóvedas de los arcos del puente, sino que canalizó otra seccion del alveo del rio i trajo la ruina de la parte central del puente. Si el puente del Longaví no hubiese estado dividido en secciones, por medio de machones estribos, se habria arruinado por completo.

se hubiesen protegido inmediatamente las fundaciones del puente con un zampeado jeneral gastándose unos 10,000 pesos, hoy tendríamos el puente en pié a pesar de las creces posteriores. Ahora, la reconstrucción de lo caído i defensas de lo que queda, *sin contar lo gastado en puentes provisionales ni las pérdidas por las interrupciones del tráfico, están valorizadas en 200,000 pesos.* I como pasó la época de hacer los trabajos de defensa, como para el Maule, Lontué, etc., quién sabe si para el año próximo la reconstrucción del Longavi no nos costará 400,000 pesos, o mas, sin contar las pérdidas de interrupciones del tráfico, etc., etc. Francamente, que no se puede comprender esta lentitud en atender i conservar las principales obras de arte de los Ferrocarriles del Estado, lentitud que cada dia está ocasionando pérdidas de todo jénero i perturbaciones inadmisibles en los servicios de explotación. (Actualmente hai trabajo en el Longavi.)

I. Construir una barrera de rieles en toda la estension del puente, de dos filas, formando cajon a 5 m. aguas abajo i otro a 5 m. aguas arriba de las fundaciones actuales.

II. Colocar un zampeado jeneral con bloques entre estas barreras, en toda la parte del antiguo puente, colocando el nivel superior de los bloques al plan del lecho del río.

III. Fundar dos machones que faltan para colocar los 4 tramos de ferreteria, con columnas con aire comprimido a la mayor hondura posible i proteger el lecho en esa parte con piedra suelta de grandes dimensiones, acomodada a mano, para que el plan del enrocado así formado no levante el plan del lecho del río. Estos trabajos son los que se han estimado en 200,000 pesos.

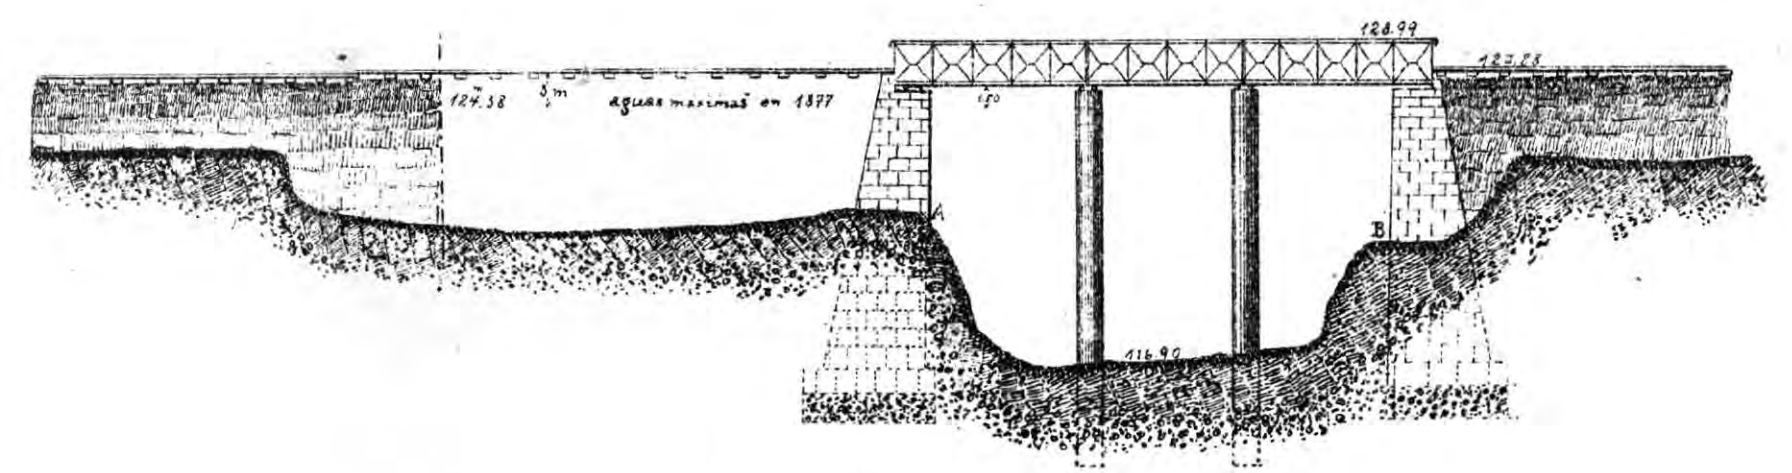
PUENTE DEL PERQUILAUQUEN

Cuando se fijó la desembocadura en 135 metros, el ingeniero tuvo en cuenta el cauce ordinario del río o sea la parte *A B* del perfil i colocó la superestructura 1.50 m. mas alta que las aguas máximas conocidas a la fecha de la construcción; pero no tomó en cuenta el gran campo de inundación, que queda al poniente del cauce *A B*, por cuanto creyó que esas eran aguas muertas i que bastaría para su escurrimiento, con una gran alcantarilla en los terraplenes de acceso del poniente. Este error ha sido la causa de la caída del puente, como vamos a verlo.

En las creces del año 1900 el agua subió hasta quedar 0.50 bajo el nivel del riel, es decir, a la cota 126.88 i por consiguiente quedando 0.89 sobre las cabezas inferiores de las vigas del puente, las que interceptando las ramas de árboles, etc., que arrastraban las aguas, formaron un taco de 2 m. mas o ménos, colocado de lado a lado del lecho del río. El empuje ocasionado por estas aguas fué lo que motivó el arrastre de la superestructura sobre sus rodillos i rótulas de dilatación i la tronchadura de las columnas del machon oriente. El croquis siguiente muestra la colocación en que quedaron los tramos del puente despues de las creces. El tramo núm. 1 viró al rededor de su estribo i quedó casi al pié en 1', el tramo del centro fué arrastrado al frente a 2' i el núm. 3 viró al rededor de su estribo i quedó en 3'. Fué el tramo 3' el que al caer chocó contra las columnas del machon i las tronchó, quedando en pié solamente como 1.50 a 2 m. sobre el suelo. Como los estribos están bien fundados en tosca dura, lo mismo que los tubos, el suelo no pudo ser socavado por las aguas i ejercieron todo su empuje sobre las ferreterías. Ahora si hacemos un cálculo aunque sea sumario sobre el levantamiento del eje hidráulico del río, que deberían provocar los terraplenes del poniente, que entorpecen el escurrimiento de las aguas de inundación en todo el campo *A C*, que tiene mas de 600 metros, veremos que, suponiéndole a la crece de 1900 el mismo volumen de agua de la del año 1877, como esta última se escurrió por una desembocadura *C A B*, i la del año 1900 se le obligó a pasar

solo por la seccion A B, no es raro que su nivel subiese a la cota 126.88 o sea 2.50 mas alta que la crece de 1877. El error ha estado en contar como aguas muertas las aguas de inundacion, las que, si bien desbordan sobre el lecho normal, no por eso dejan de escurrirse i exigir desembocadura. I tanto mas sensible ha sido este hecho cuanto que durante la construccion se pensó, realmente, en poner en los terraplenes del poniente un tramo de descarga de 20 m. de luz. Pero, temiéndose que este tramo de descarga, provócase la formacion de canales laterales del rio i en un momento dado sus aguas pudiesen salir del alveo actual i tomar por esos canales rompiendo los terraplenes i dejando el puente en seco, no se quiso construir el tramo de descarga. Las creces de 1900 han puesto de manifiesto que se necesita el tramo de descarga de mas de 30 metros de luz, en los terraplenes del poniente, sin embargo, hai quienes, aun despues de los acontecimientos pasados, encuentran preferible dejar esos terraplenes unidos por el temor de que ellos formen cauce i lloven un gran volúmen de agua hácia esos tramos i los boten, como aconteció con las creces de 1900 en los terraplenes del puente del Bio-Bio, que quedaron cortados por esta causa.

o sea la resistencia tres veces menor que la fuerza solicitante. Luego, es evidente que esa ha sido la única causa de la caída del puente. Por lo demás, las distancias a que han caído los tramos arrastrados, demuestran claramente que las masas de agua i las velocidades que han intervenido en la caída, son mayores que las que he hecho intervenir en los cálculos.

I. Restablecer el machon que falta.

II. Reforzar los apoyos existentes i transformar la superestructura metálica para colocar la vía inferior i levantar así las cabezas inferiores por lo ménos de 2.50 sobre aguas máximas.

III. Levantar el nivel de los rieles de un metro mas si es posible que el nivel actual, puesto que, no se puede pensar que, ni aun colocando ahora tramos de descarga en los terraplenes del poniente, el nivel de las aguas en creces semejantes a las de 1900 que no es muy superior a las de 1877, las aguas bajen mucho sobre el nivel adquirido últimamente.

Ahora, como los terraplenes fueron cortados a alguna distancia al poniente del puente por las aguas de inundación es indispensable, por mas temores que se tenga, que se construya un puente de 30 metros de luz, en estos terraplenes.
