LA REPARACION DE UN ESTANQUE DE HORMIGON ARMADO

Carlos ARCOS d'H.*

Este trabajo presenta la experiencia en terreno de la reparación de un estanque de hormigón armado para agua potable de 300 m³ de capacidad construido en Santiago.

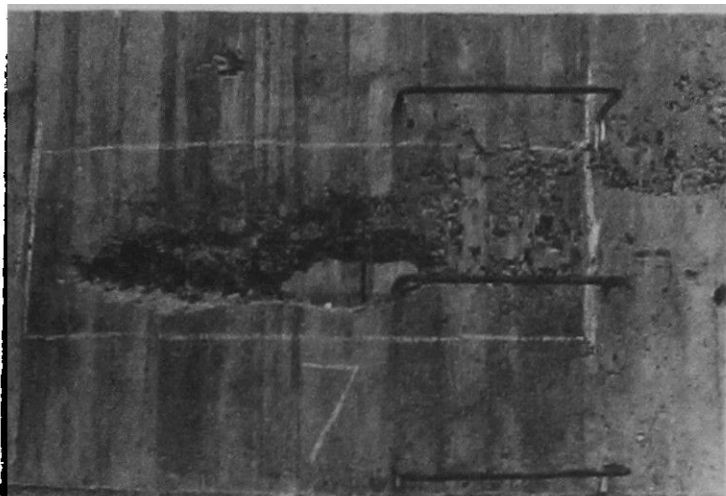
Fig. 2. Detalle de la zona 7 de la Fig. 1. Defecto debido a insuficiencia de compactación por picado.

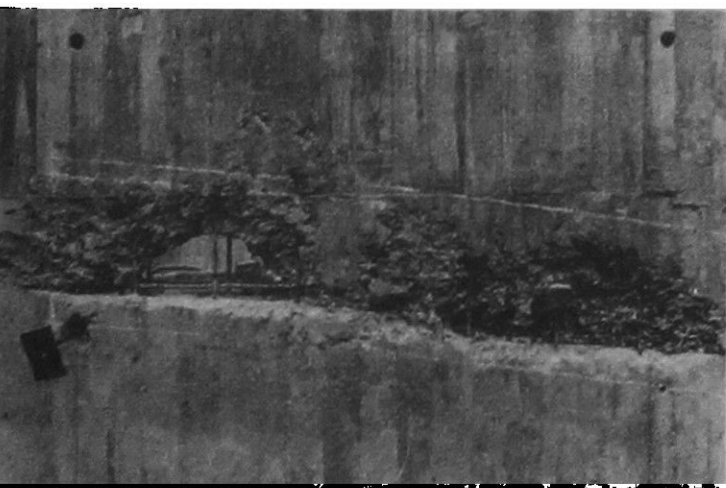
Fig. 4. Detalle de zona 9 de Fig. 1. Defectos debidos a insuficiencia de compactación.
